## EGYEDI FAVIZSGÁLATI ADATLAP

### Fadiagnosztikai adatlap és kezelési javaslat

**Helység:** Budapest, XIV. kerület  
**Terület:** Városliget  
**Fa kódja:** 14VL104009  
**Fafaj (latin):** *Acer negundo*  
**Fafaj (magyar):** Zöld juhar  
**Fa magasság:** 8 m  
**Törzs magasság:** 3 m  
**Törzs átmérő 1 m-en:** 74 cm  
**Törzskerület 1 m-en:** 232 cm  
**Korona átmérő:** 7 m  
**Vizsgálat ideje:** 2017. szeptember 18., hétfő

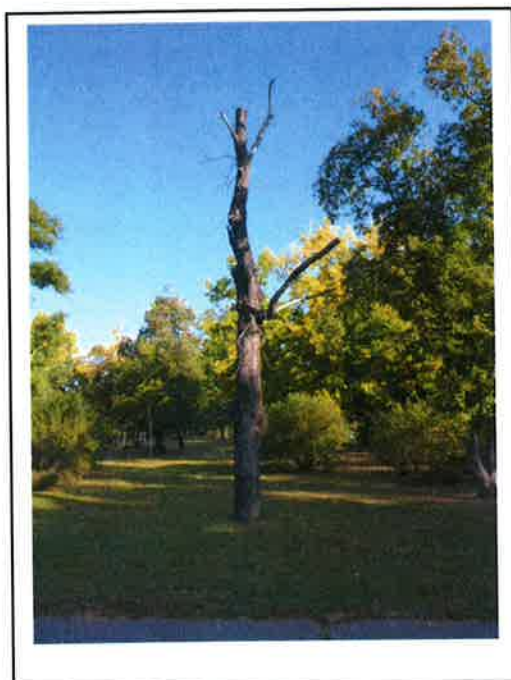
Egyedi azonosító: 14VL118/053  
 Fa faja: Aesculus hippocastanum  
 Törzsátmérője: 50 cm  
 Fa magassága: 10 m  
 Korona szélessége: 1 m  
 Gyökérzet állapota: 1  
 Törzs állapota: 1  
 Korona állapota: 1  
 Egészségi állapota: 1  
 (Radó Dezső által kidolgozott pontrendszerben)  
 Beavatkozási javaslat: Kivágás  
 Dendrológiai érték: -  
 Egyéb szempontok: -  
 Megjegyzés: Kiszáradt fa

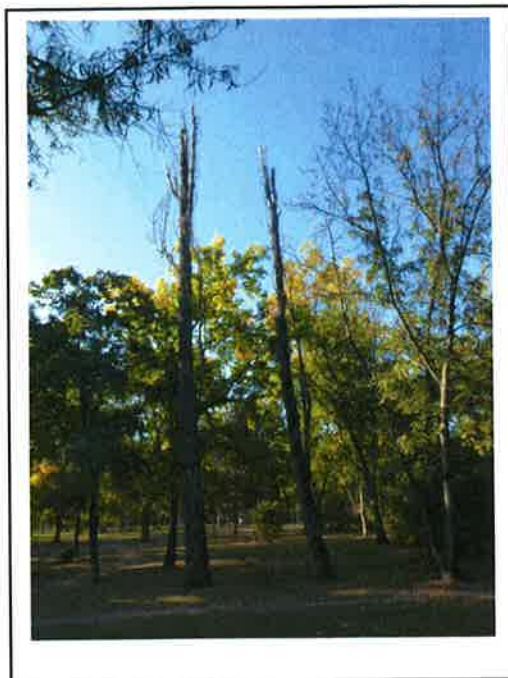
Egyedi azonosító: 14VL118/199  
 Fa faja: Populus nigra 'Italica'  
 Törzsátmérője: 39 cm  
 Fa magassága: 17 m  
 Korona szélessége: 4 m  
 Gyökérzet állapota: 1  
 Törzs állapota: 1  
 Korona állapota: 1  
 Egészségi állapota: 1  
 (Radó Dezső által kidolgozott pontrendszerben)  
 Beavatkozási javaslat: Kivágás  
 Dendrológiai érték: -  
 Egyéb szempontok: -  
 Megjegyzés: Kiszáradt fa

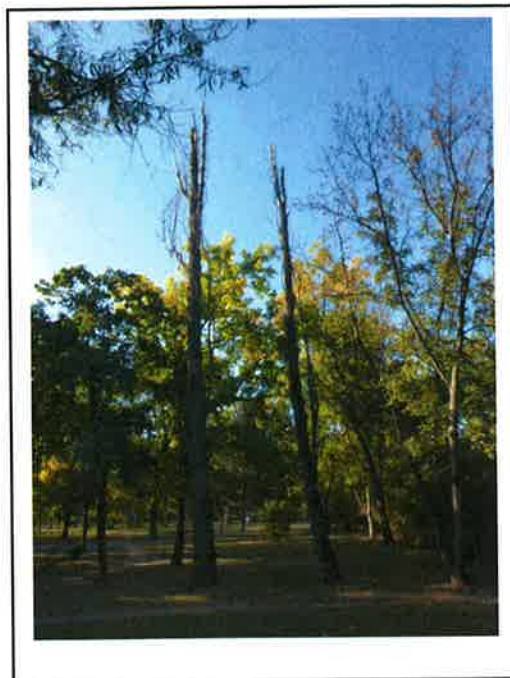
Egyedi azonosító: 14VL118/200  
 Fa faja: Populus nigra 'Italica'  
 Törzsátmérője: 59 cm  
 Fa magassága: 17 m  
 Korona szélessége: 4 m  
 Gyökérzet állapota: 1  
 Törzs állapota: 1  
 Korona állapota: 1  
 Egészségi állapota: 1  
 (Radó Dezső által kidolgozott pontrendszerben)  
 Beavatkozási javaslat: Kivágás  
 Dendrológiai érték: -  
 Egyéb szempontok: -  
 Megjegyzés: Kiszáradt fa

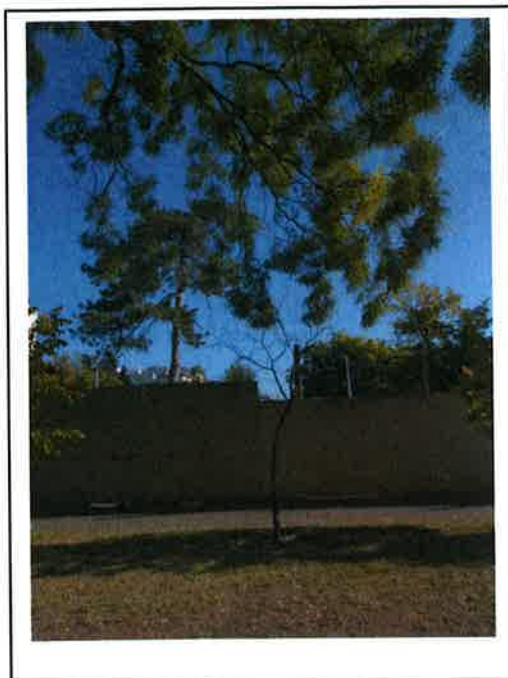
Egyedi azonosító: 14VL119/047B  
 Fa faja: Sorbus aria  
 Törzsátmérője: 8 cm  
 Fa magassága: 3 m  
 Korona szélessége: 2 m  
 Gyökérzet állapota: 1  
 Törzs állapota: 1  
 Korona állapota: 1  
 Egészségi állapota: 1  
 (Radó Dezső által kidolgozott pontrendszerben)  
 Beavatkozási javaslat: Kivágás  
 Dendrológiai érték: -  
 Egyéb szempontok: -  
 Megjegyzés: Kiszáradt fa

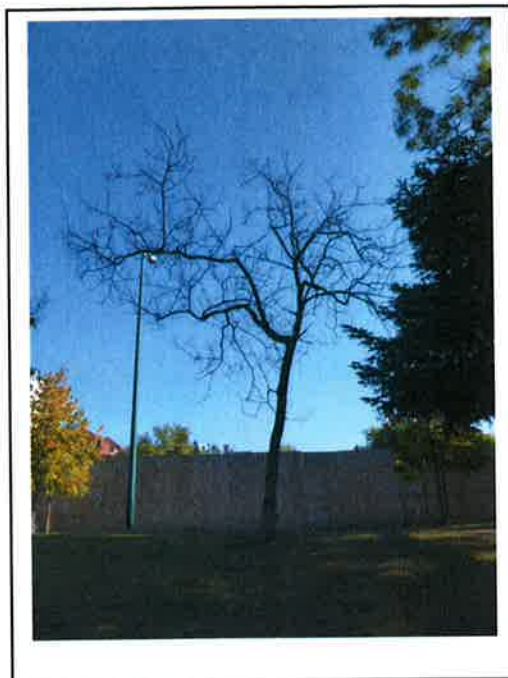
Egyedi azonosító: 14VL119/053  
 Fa faja: Catalpa bognonioides  
 Törzsátmérője: 17 cm  
 Fa magassága: 6 m  
 Korona szélessége: 7 m  
 Gyökérzet állapota: 1  
 Törzs állapota: 1  
 Korona állapota: 1  
 Egészségi állapota: 1  
 (Radó Dezső által kidolgozott pontrendszerben)  
 Beavatkozási javaslat: Kivágás  
 Dendrológiai érték: -  
 Egyéb szempontok: -  
 Megjegyzés: Kiszáradt fa

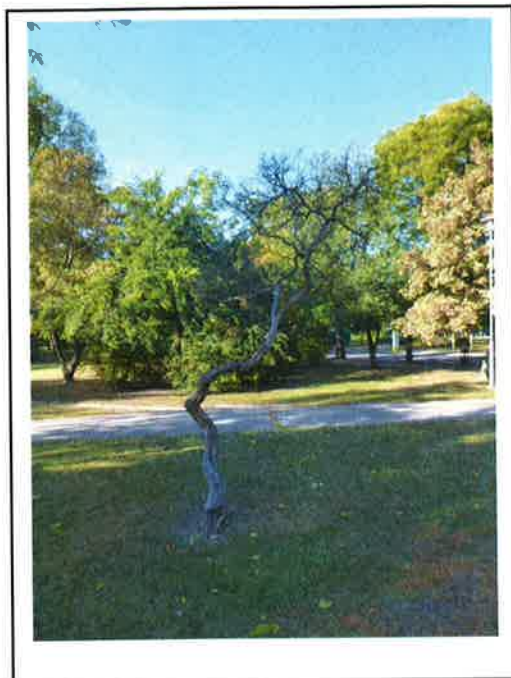
Egyedi azonosító: 14VL119/076  
Fa faja: Cercis siliquastrum  
Törzsátmérője: 14 cm  
Fa magassága: 6 m  
Korona szélessége: 5 m  
Gyökérzet állapota: 1  
Törzs állapota: 1  
Korona állapota: 1  
Egészségi állapota: 1  
(Radó Dezső által kidolgozott pontrendszerben)  
Beavatkozási javaslat: Kivágás  
Dendrológiai érték: -  
Egyéb szempontok: -  
Megjegyzés: Kiszáradt fa
